# 提高席纹清水混凝土禅缝观感质量

浙江大华建设集团有限公司“行动队”QC小组

## 一、工程概况

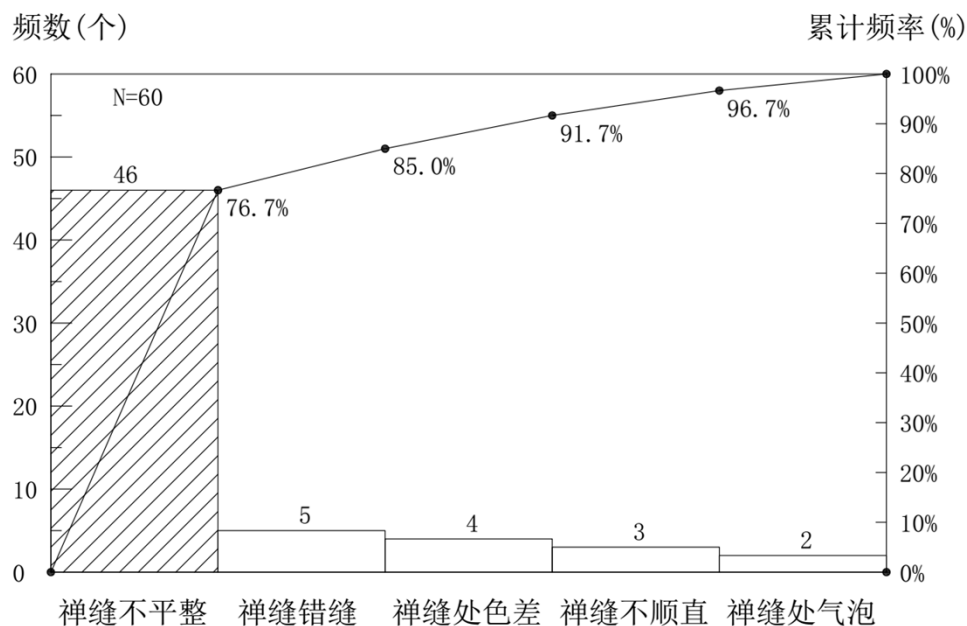
现状调查排列图 (图一)

从排列图可以看出“禅缝不平整”累计频率达到76.7%，是构成席纹混凝土禅缝质量的主要缺陷，也是当前QC小组优先解决的问题。

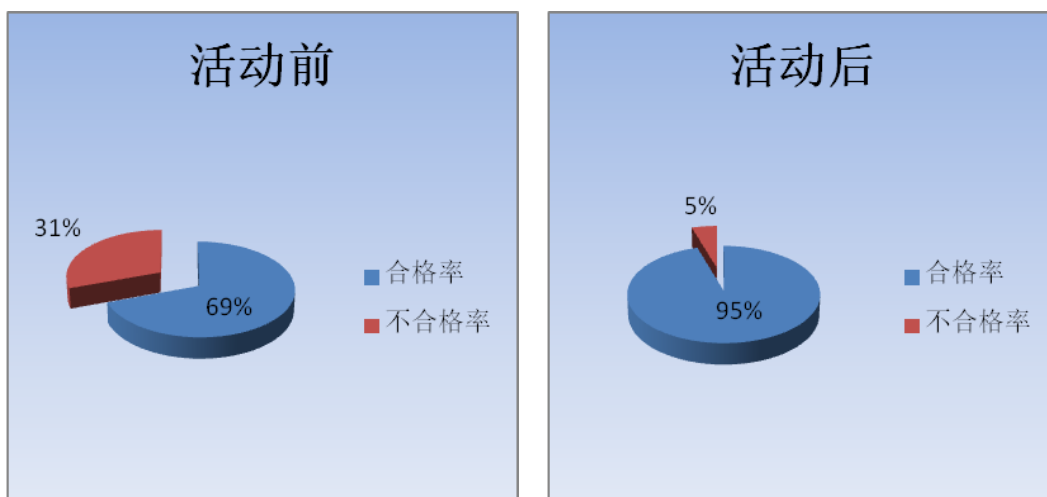
**实施效果：**从上表可知，通过一系列控制措施的实施，打钉加工合格率由活动前的69.5%提升至95.3%，不仅达到了制定的标准，更大大提升了模板加工合格率。

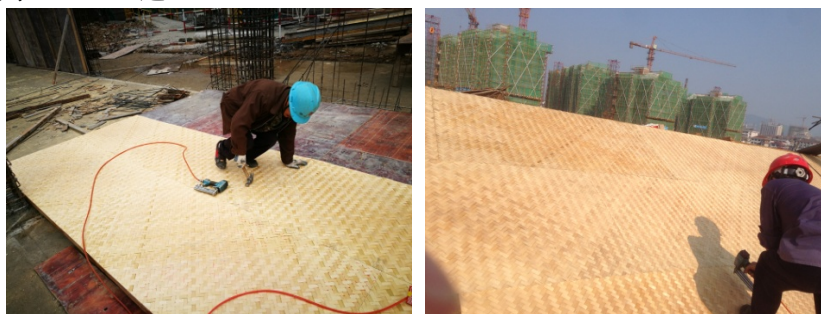
**实施效果:**对策实施后,对浇筑面的146块模板进行了全数检查,其中7块模板产生现象起壳现象,分离率为4.8%,达到了设定的目标。

1. 小组成员根据试验结果,对模板工程专项施工方案中的润模要求,将润湿时间改为提前1小时进行。
2. 组织人员对泥工班组进行技术交底,明确洒水要求。
3. 2017年4月13日,施工过程由栋号长负责旁站,控制润模在浇筑1小时前进行,对洒水量及均匀程度进行了监控,并及时对起壳模板进行修整。

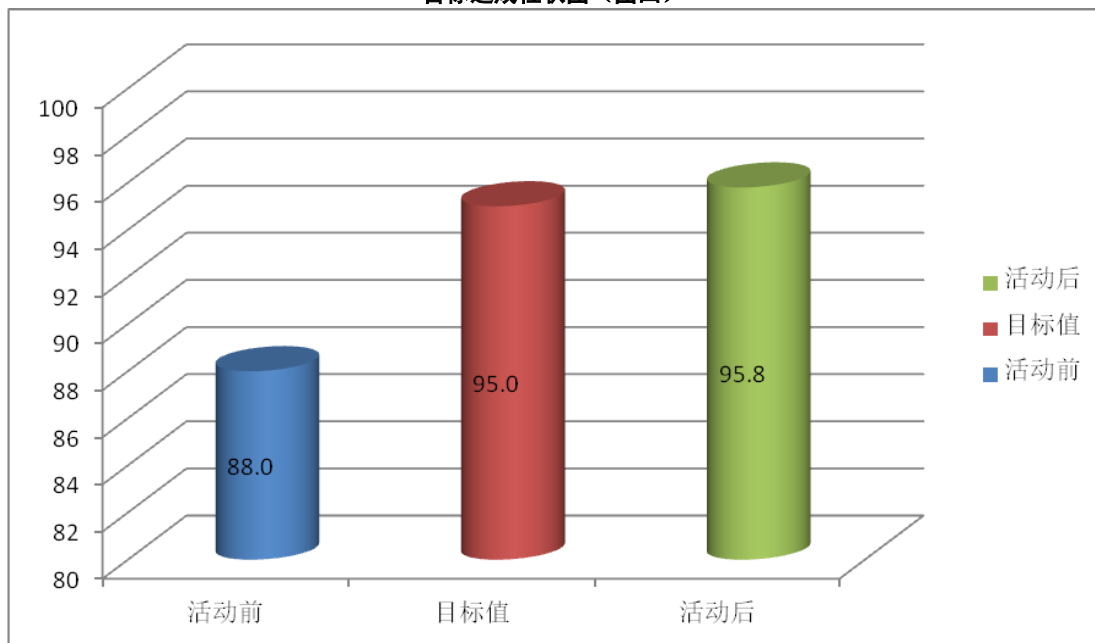
目标达成柱状图(图四)

“禅缝不平整”的质量缺陷,禅缝处外观质量综合合格率由88.0%上升到95.8%,外观质量得到有效控制,达到了小组活动的目的。
