—● 曲江跨三环框架桥 —●

缩短跨三环框架桥主体施工工期

发布单位：西安市政道桥建设有限公司

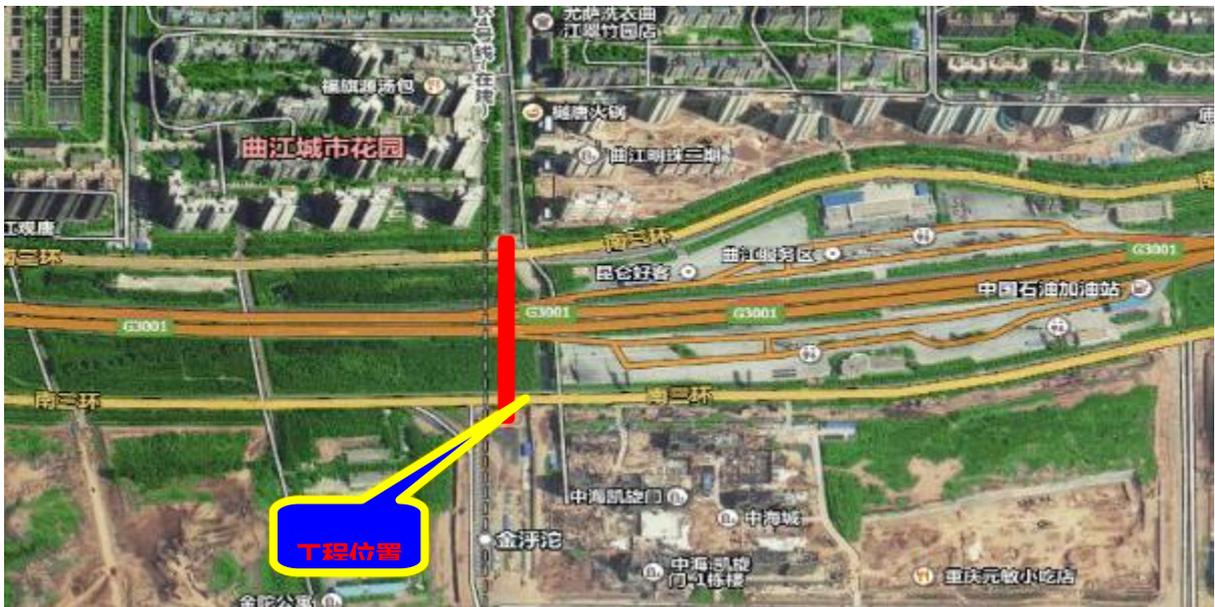
框架桥长 18 米,宽 44.5 米,总面积 801 m²,下穿南三环南辅道,斜交角为 2.5°,框架桥采用 C40 钢筋混凝土结构,顶板厚 0.9m,外侧边腹墙、中腹墙、底板厚均为 1m。主体结构完成后在上面完成道路工程,恢复南三环交通。

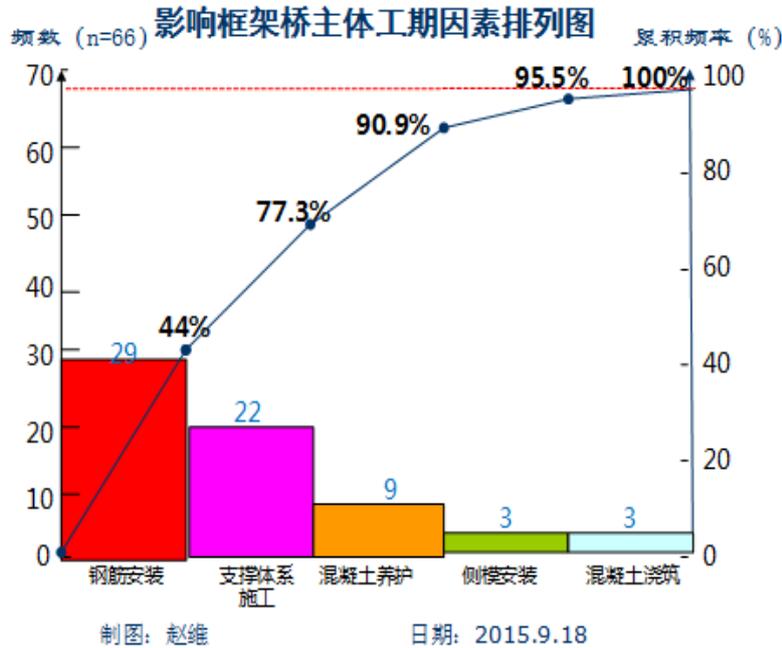
依据统计表我们制作排列图，从排列图可以明显的看出影响框架桥主体工期的主要因素为钢筋安装和支撑体系施工，占总工期的77.3%。

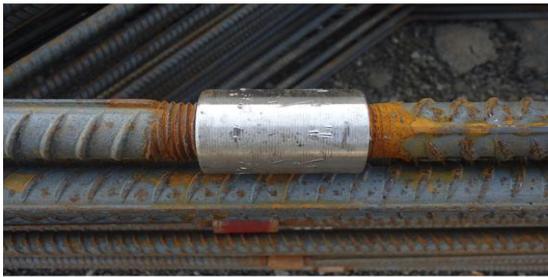
现场机械连接调查图

合格率低主要表现在露出丝头过长，有效连接长度过长或不够。尤其在力学试验时拉伸性能不易达到。虽然操作人员均持证上岗，经验丰富，但为赶进度，细节控制不到位。

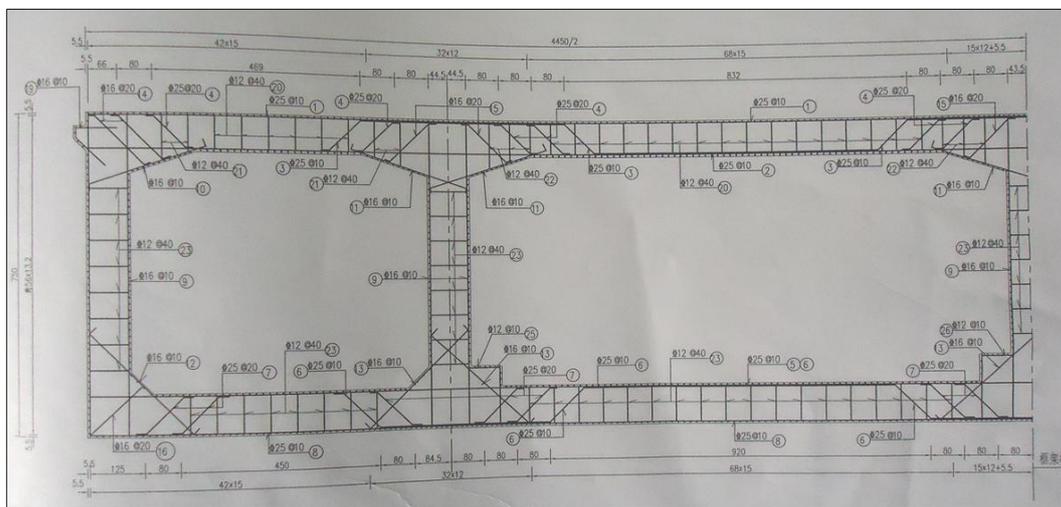
框架桥钢筋混凝土主体结构图

3、对底板、部分侧墙钢筋安装效率进行调查：主筋采用25的螺纹钢、钢筋间距10cm，从桥跨中心对称布置。钢筋安装流程为：

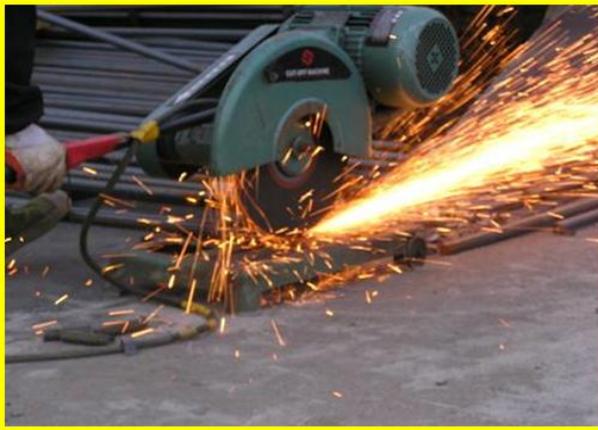
(1) 工人对进场的钢筋原材端头弯曲部分予以切除，确保钢筋顺直，切除时采用砂轮锯，保证端部平整。

钢筋端头采用砂轮锯切除

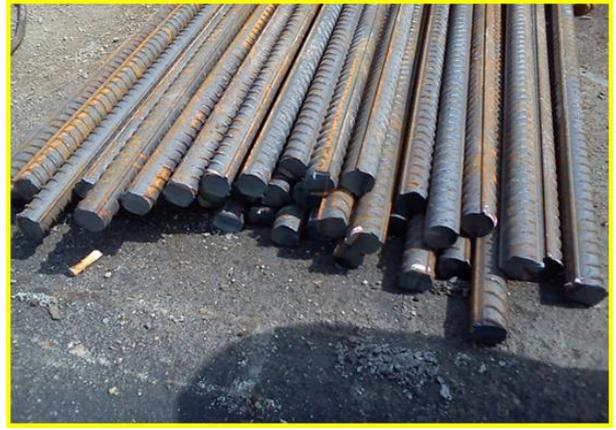
切割后的钢筋端头

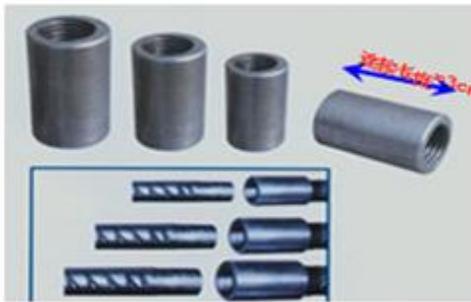
(2) 根据套筒长度 60mm，确定直径 25mm 的螺纹钢筋丝头加工长度为 33mm，丝扣数为 9 丝，且提前在距离丝头 40mm 的位置标记。

根据套筒长度确定丝头加工长度

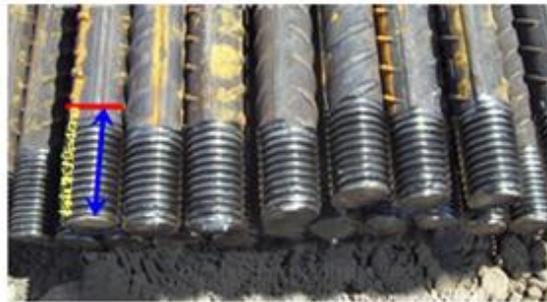
在距离丝头 40mm 的位置标记

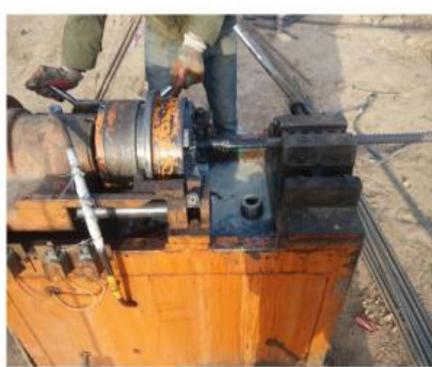
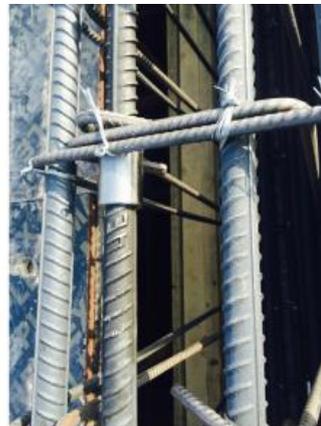
(3) 在工作平台上进行机械连接工作。用扭矩扳手实施时以标记为临界点，确保 6cm 套筒两侧钢筋连接相同、连接长度均为 3cm。

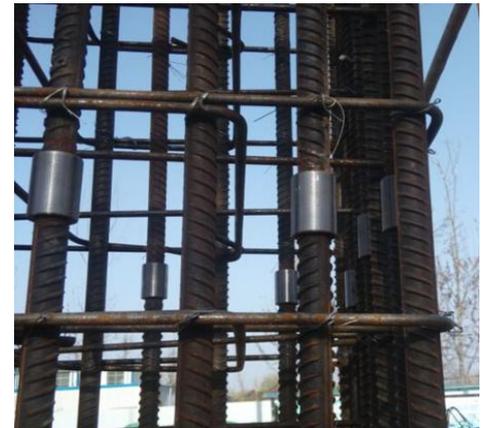
钢筋连接质量实施前后对比图

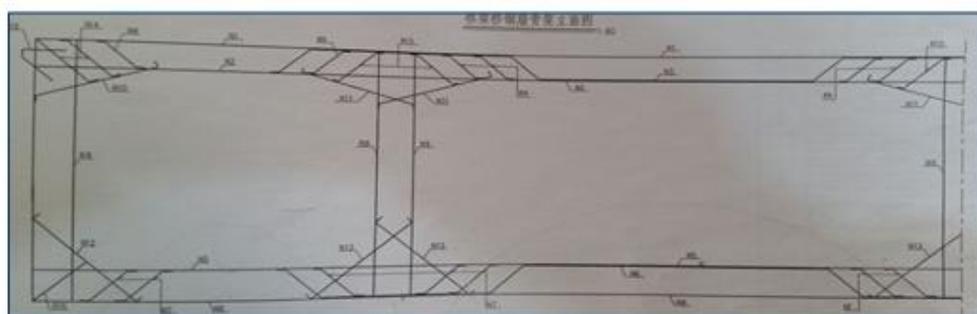
分析思路：本工程钢筋从桥跨中心对称布置，骨架之间连接是靠焊接而成。前期是在桥位处进行，而主筋间距过密仅 10cm，工作面小，作业人员不好操作工效必然会低，最终导致工期长。为此 QC 小组成员提出将框架桥钢筋分解成钢筋骨架片，在地面上分片施工，分片上架安装，以提高工效。

分解的钢筋骨架片

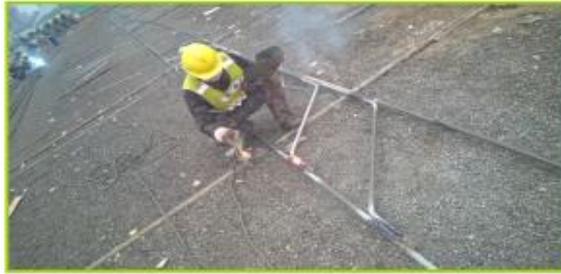
(1) 按照图纸划分钢筋骨架片的编号，由工人提前在桥位外空场地安装（骨架连接时采用焊接），使用时采用 60 吨吊装至桥位处。

钢筋骨架片在空场地连接

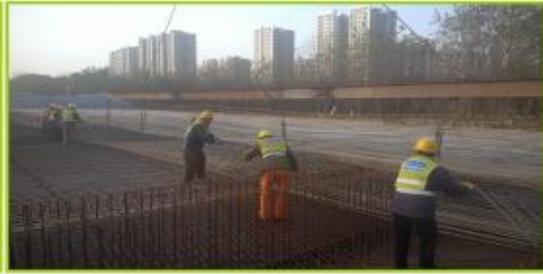
由吊车将骨架片调至架上

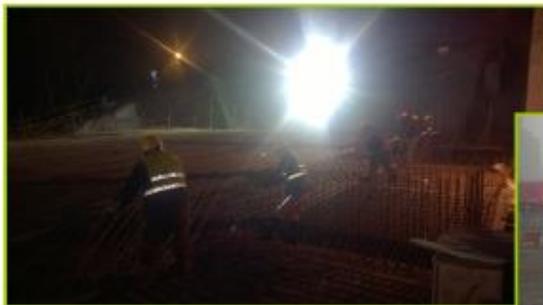
(2) 在桥位处再将钢筋骨架片与其他钢筋进行连接。

钢筋骨架片与其他钢筋连接

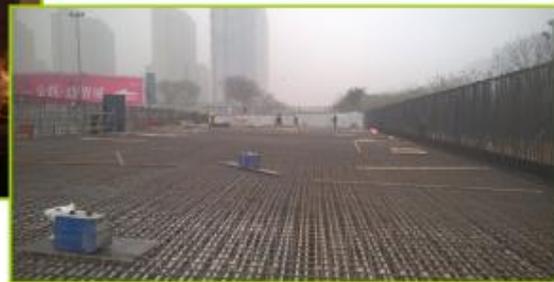
安装完成的顶板钢筋

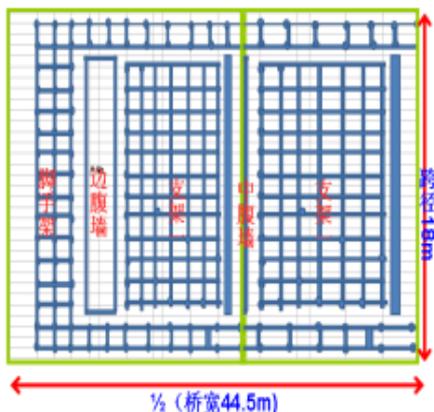
工程前期支架采用 60cm*60cm 碗扣式满堂支架体系,全桥分为四道支架,如下图所示:

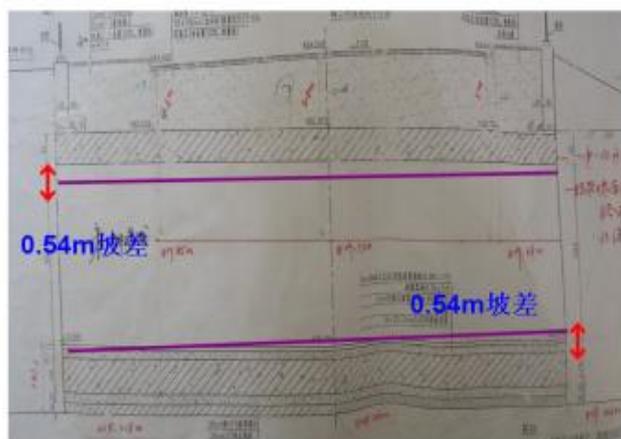
桥位平面图示

框架桥上部为南三环现状道路,设计桥跨 18m,底板坡度为 3%。为保证支撑体系稳定性,支架必须垂直,所以 0.54m 的坡差只能通过顶托来调节消除。

根据碗扣式支架搭设验收规范,顶托外露丝扣的长度不超过 20cm,而 54cm 的坡差要靠上部顶托和下部垫块同时调节,因此耗时长。

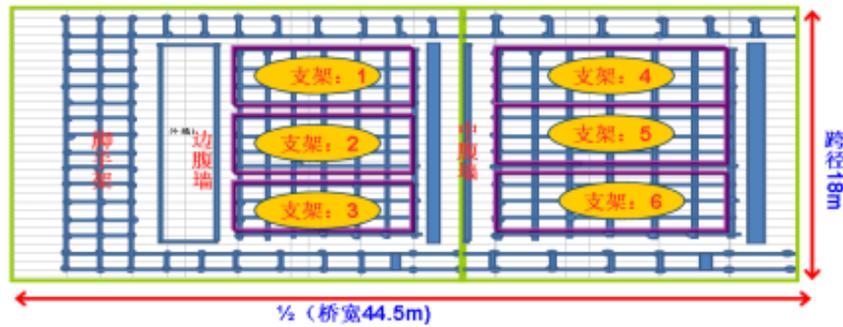
4、调整思路：将原来每孔一道支架分成三道支架，每 6m 跨径一道，最后水平钢管将三道支架的立杆连接起来，形成一道整体支架。

- 1) 对于 0.54m 的坡差通过三道支架调节，即每道顶托需调整 $0.54/3=0.17\text{m}$ ，施工便捷而且质量可靠。
- 2) 三道支架可采用三个施工组平行作业，节省工期。

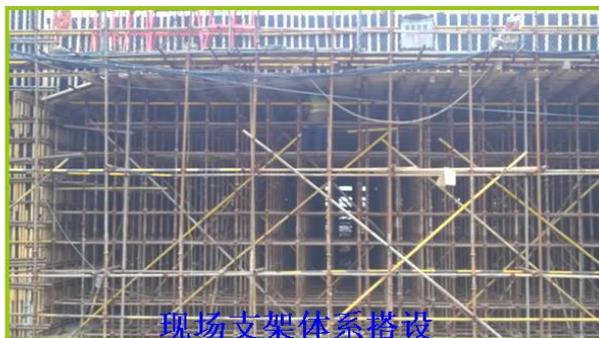
现场支架体系搭设

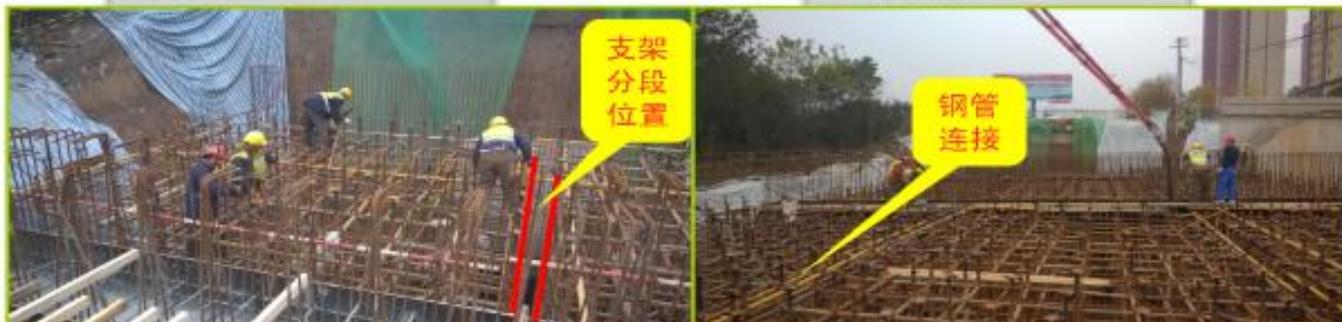
1、三个施工按各箱室分段支架（跨径6m，长度6m/12m）

2、采用间距60*60水平钢管连接三道支架，形成一道整体支架。

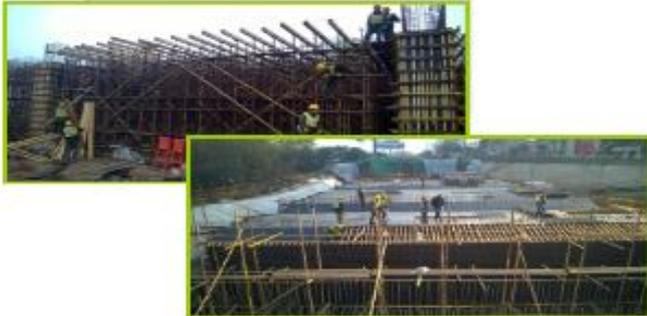
3、通过顶托消除坡差，安装分配梁，顶板模板。

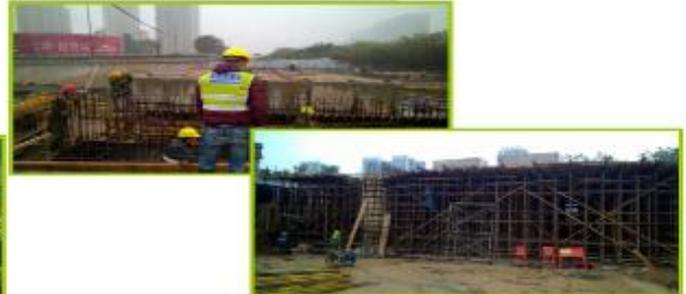
4、支架预压，二次检查调整支架。

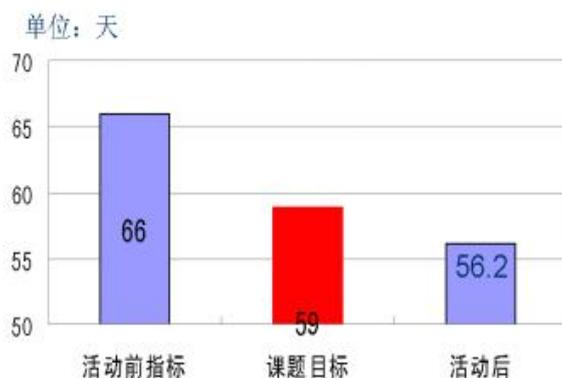
目标对比柱状图

最终效果：将框架桥钢筋砼主体施工工期由计划的66天缩短至56.2天，11月16日主体完成。
